SECRETARIA DO TRABALHO, EMPREGO, RENDA E ESPORTE
SUPERINTENDÊNCIA DOS DESPORTOS DO ESTADO DA BAHIA
DIRETORIA DE OPERAÇÕES DE ESPAÇOS ESPORTIVOS
COORDENAÇÃO DE OBRAS, SERVIÇOS E MANUTENÇÃO
RELATÓRIO DE VISTORIA DE CONVÊNIO

Data da
Vistoria
19/05/2020

Município Gentio do Ouro		Assunto Vistoria de Convênio	
Interessado Prefeitura Municipal de Gentio do Ouro		Responsável Robério Gomes Cunha - Prefeito	
Contato Robério Gomes Cunha		Cargo Prefeito	
Objeto Reforma do Estádio Municipal			
Endereço Sede do Município			
Convênio 04/18	Processo 1602170034426	Nº de Parcelas 03 (Três)	Parcela Vistoriada 1ª Vistoria da 1ª Parcela
Publicação no D.O.E 23/02/2018		Valor do Convênio R\$ 650.440,13	Valor da Parcela Vistoriada R\$ 250.314,34

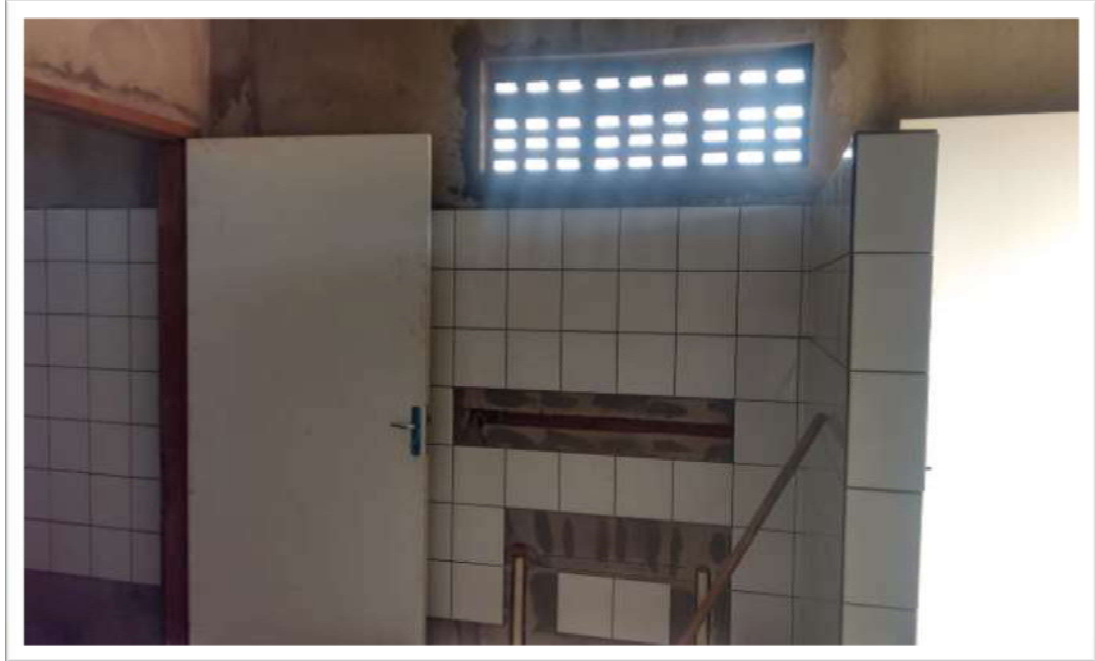
Foto 01 - Revestimento do Vestiário

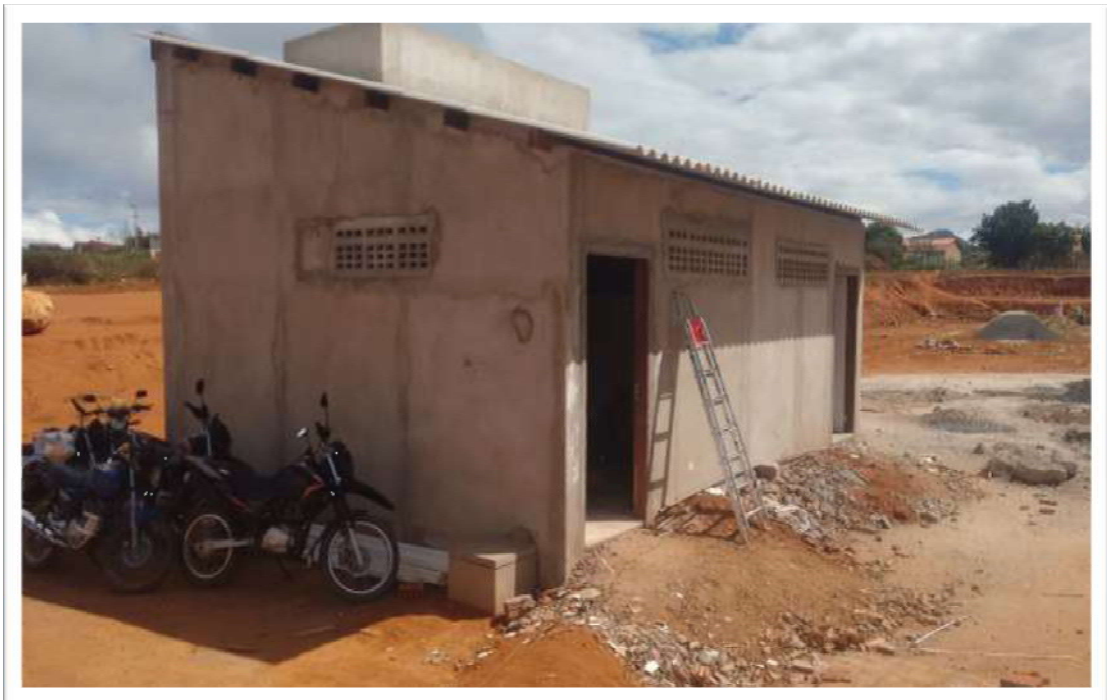
Foto 02 - Vista lateral do Vestiário

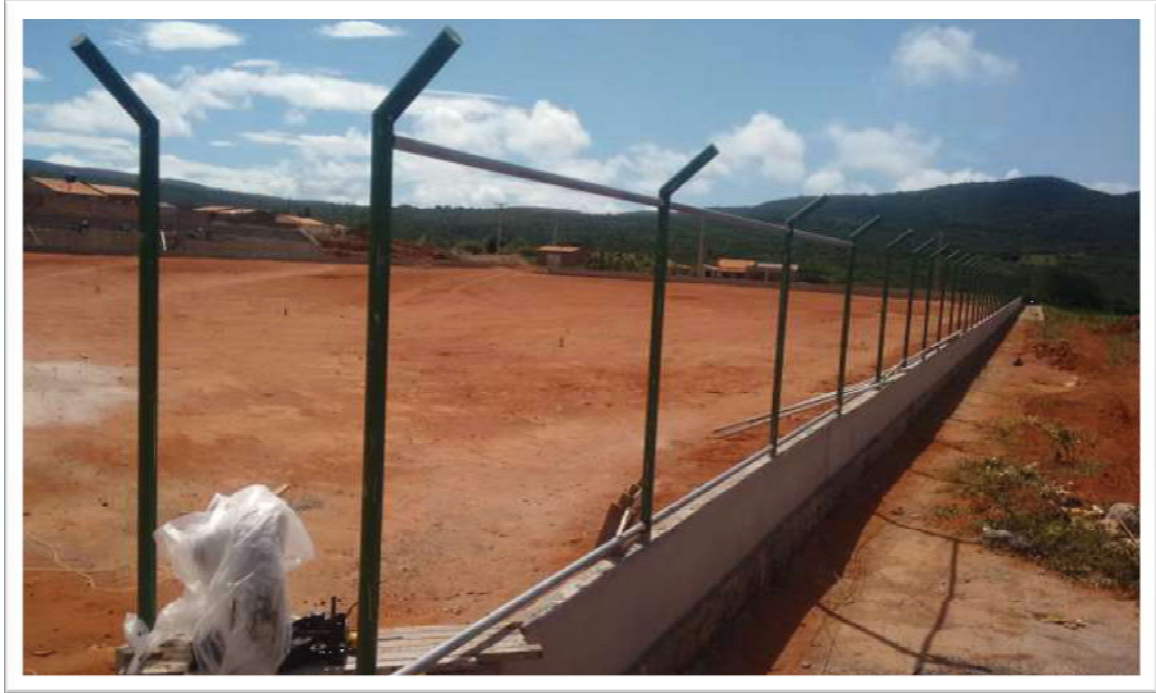
Foto 03 - Vista mureta e perfis do alambrado

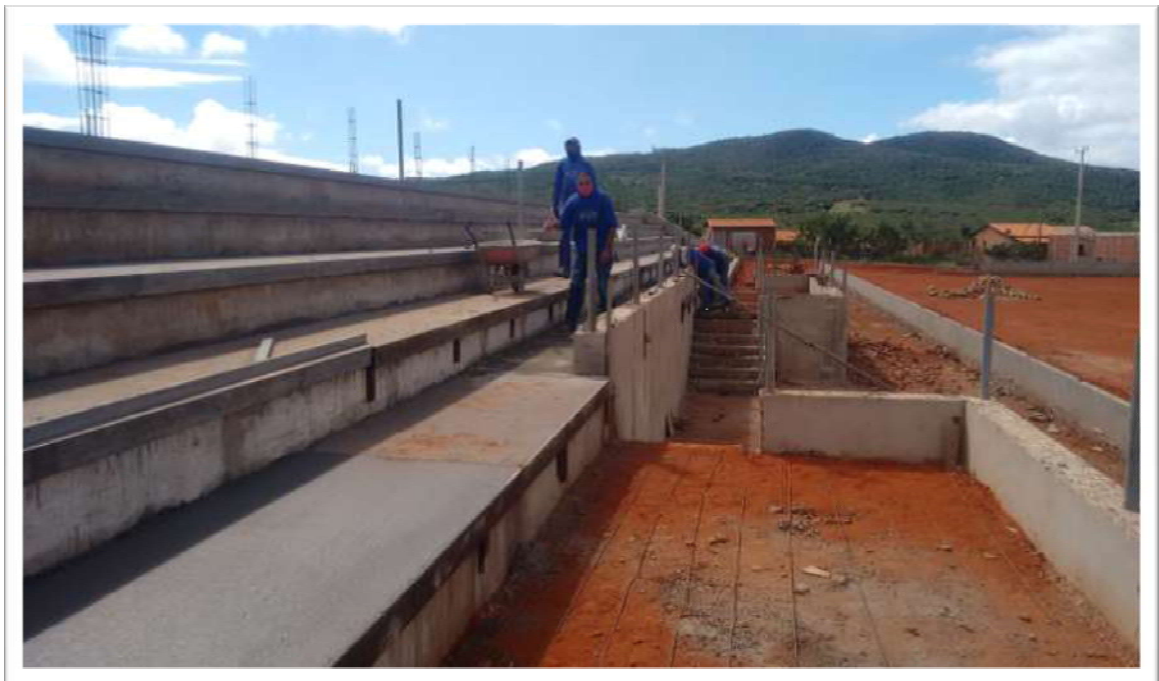
Foto 03 - Execução da Arquibancada
