SECRETARIA DO TRABALHO, EMPREGO, RENDA E ESPORTE
SUPERINTENDÊNCIA DOS DESPORTOS DO ESTADO DA BAHIA
DIRETORIA DE OPERAÇÕES DE ESPAÇOS ESPORTIVOS
COORDENAÇÃO DE OBRAS, SERVIÇOS E MANUTENÇÃO
RELATÓRIO DE VISTORIA DE CONVÊNIO

Município Gentio do Ouro		Assunto Vistoria de Convênio	
Interessado Prefeitura Municipal de Gentio do Ouro		Responsável Robério Gomes Cunha - Prefeito	
Contato Robério Gomes Cunha		Cargo Prefeito	
Objeto Reforma do Estádio Municipal			
Endereço Sede do Município			
Convênio 04/18	Processo 1602170034426	Nº de Parcelas 03 (Três)	Parcela Vistoriada 1ª Vistoria da 2ª Parcela
Publicação no D.O.E 23/02/2018		Valor do Convênio R\$ 650.440,13	Valor da Parcela Vistoriada R\$ 206.777,46

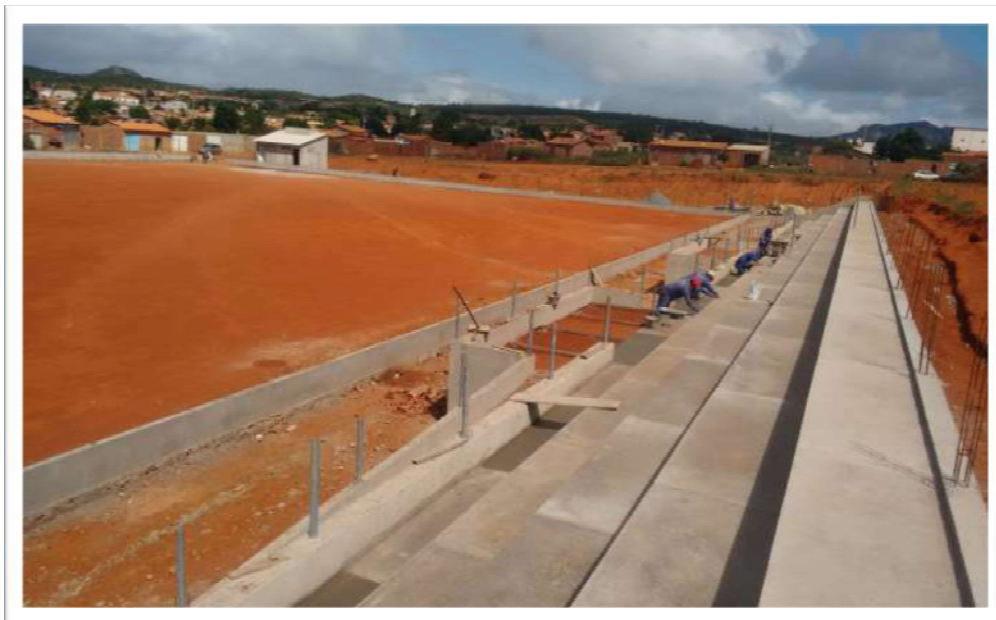
Foto 01 - Execução da Arquibancada

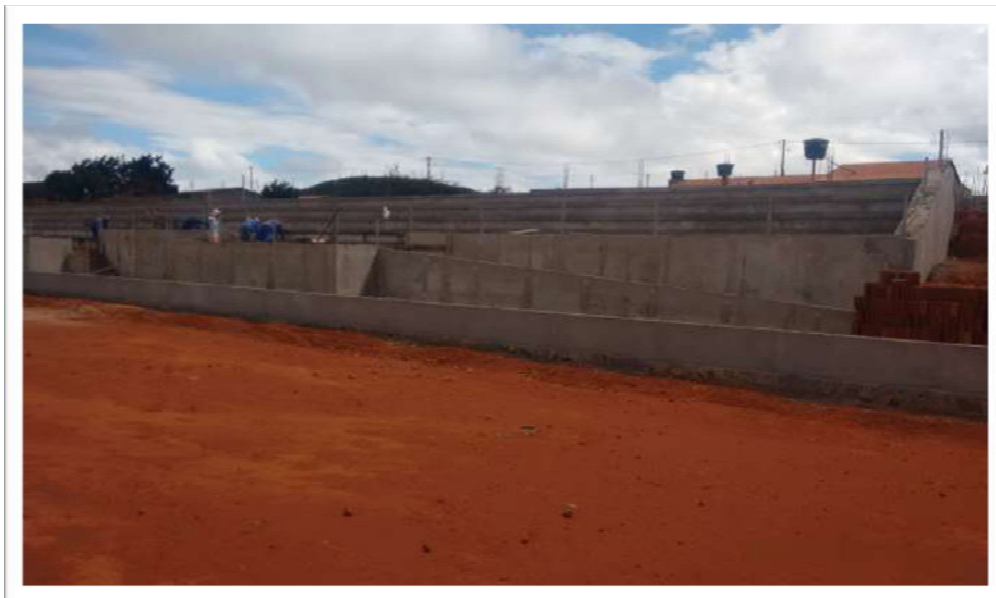
Foto 02 - Vista frontal da arquibancada

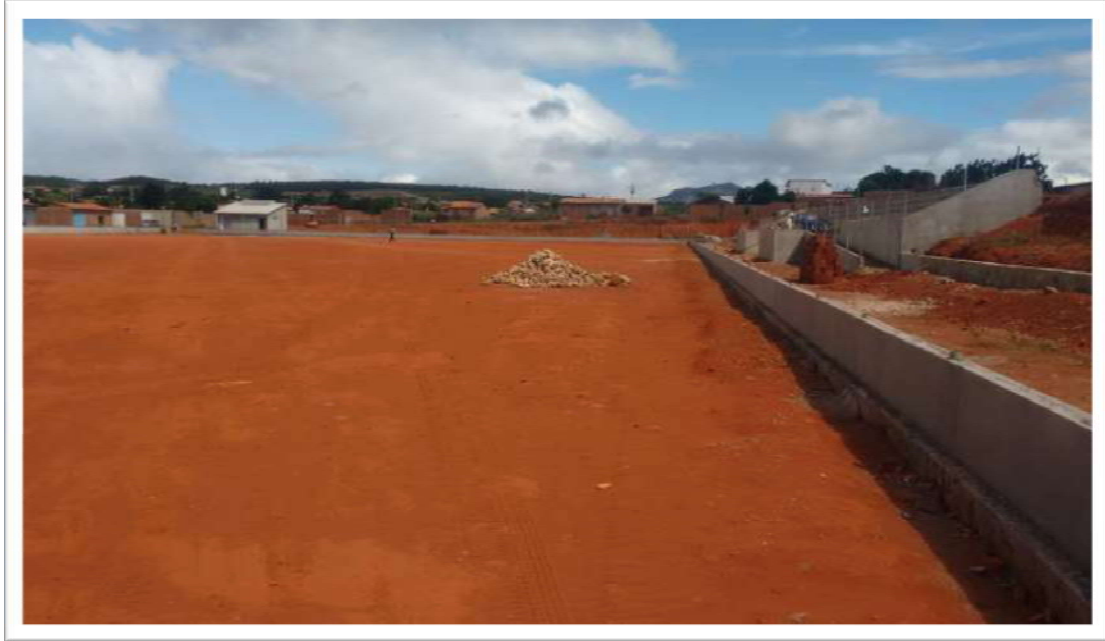
Foto 03 - Vista mureta do alabrado

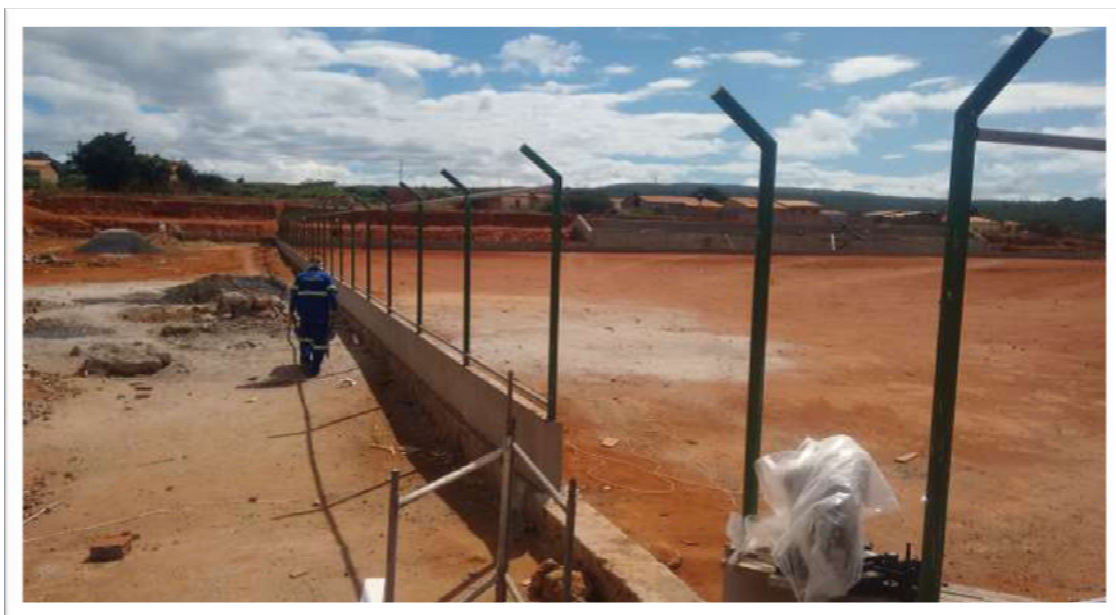
Foto 03 - Vista mureta e perfis do alambrado
