Secretaria do Trabalho, Emprego, Renda e Esporte
Superintendência de Desportos do Estado da Bahia
Diretoria de Operações de Espaços Esportivos
Coordenação de Obras, Serviços e Manutenção.
Relatório de Vistoria de Convênio

Vistoria de Convênio

Reforma do Estádio Municipal, constando de campo com grama sintética 92x47m; e instalação elétrica para iluminação de campo.

06/2018

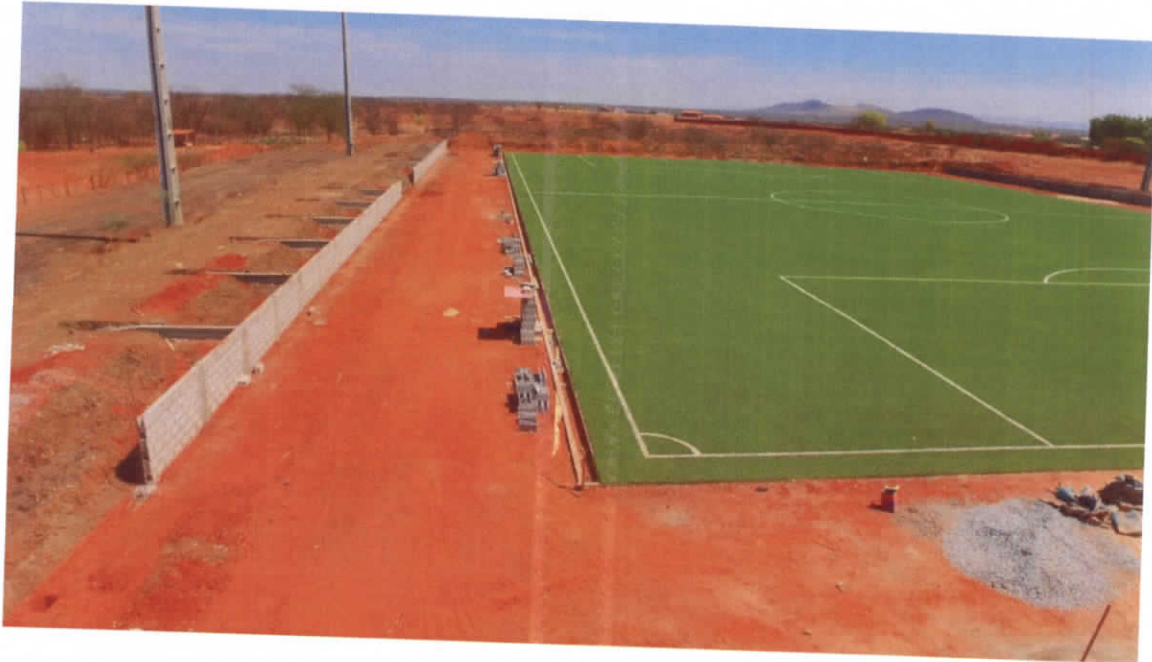
FOTO 01 – Vista geral destacando a grama sintética instalada.

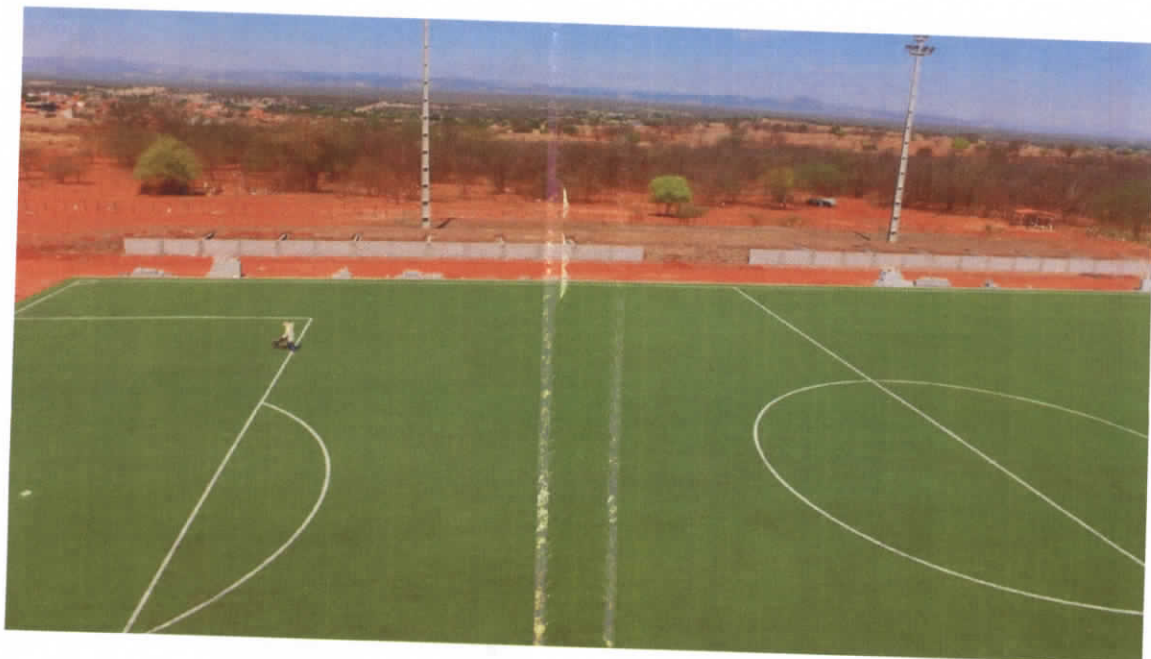
FOTO 02 – Vista parcial a grama sintética instalada.
