Secretaria do Trabalho, Emprego, Renda e Esporte
Superintendência de Desportos do Estado da Bahia
Diretoria de Operações de Espaços Esportivos
Coordenação de Obras, Serviços e Manutenção.
Relatório de Vistoria de Convênio

Município Malhada de Pedras	Assunto Vistoria de Convênio
Interessado Prefeitura Municipal de Malhada de Pedras	Responsável
Contato Bruno Bastos Novaes	Cargo Engenheiro Civil
Objeto Reforma do Estádio Municipal	
Endereço Município - Sede

Convênio 12/2017	Processo 1602170031060	Nº de Parcelas: 03 (três)	Parcela vistoriada 1ª vistoria - 3ª parcela
Publicação no D.O. E. 07/12/2017	Valor da Obra R\$ 301.504,20	Valor da Parcela Vistoriada 84.198,75

Reforma do Estádio Municipal
Município de Malhada de Pedras, Convênio 12/2017.

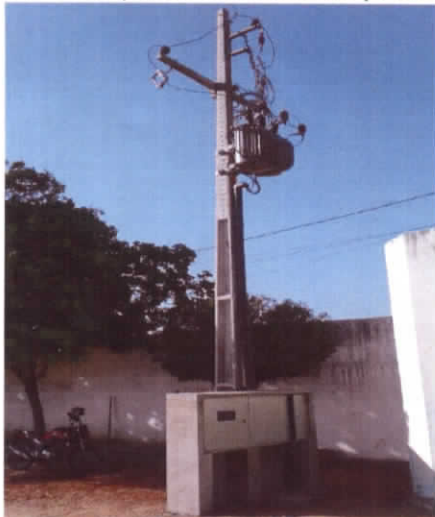
Foto 01 – Vista parcial destacando o quadro geral

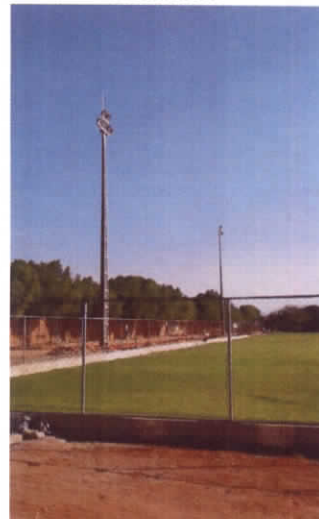
Foto 02 – Vista parcial destacando refletores instalados

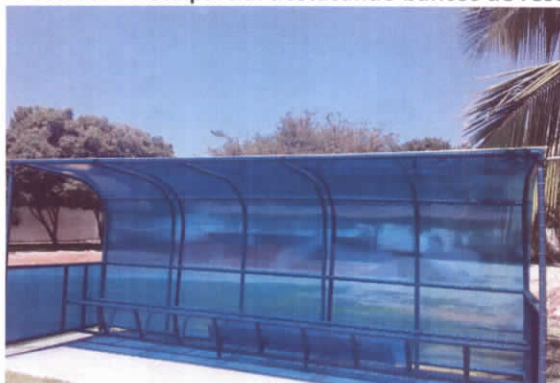
Foto 03 – Vista parcial destacando bancos de reserva

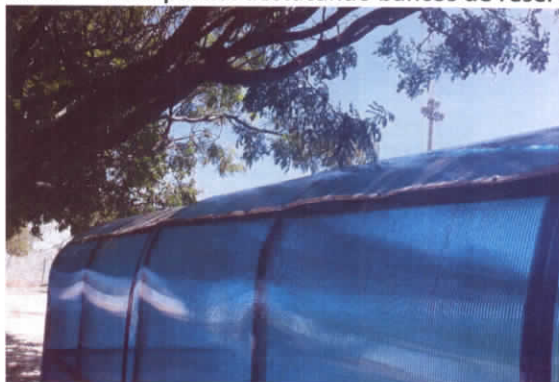
Foto 04 – Vista parcial destacando bancos de reserva
