Secretaria do Trabalho, Emprego, Renda e Esporte  
Superintendência de Desportos do Estado da Bahia  
Diretoria de Operações de Espaços Esportivos  
Coordenação de Obras, Serviços e Manutenção.  
Relatório de Vistoria de Convênio

<b>Município</b> Paripiranga	<b>Assunto</b> Vistoria de Convênio
<b>Interessado</b> Prefeitura Municipal de Paripiranga	<b>Responsável</b> Justino das Virgens Neto - Prefeito
<b>Contato</b> ANTONIO SANTANA CARREGOSA	<b>Cargo</b> Secr. Administração

**Objeto**  
Construção de Reforma Estádio

<b>Convênio</b> 07/2018	<b>Processo</b> 1602170026253	<b>Nº de Parcelas:</b> 03 (três)	<b>Parcela vistoriada</b> 1ª vistoria - 3ª parcela
<b>Publicação no D.O. E.</b> 21/04/18	<b>Valor da Obra</b> R\$ 369.484,92	<b>Valor da Parcela Vistoriada</b> R\$ 115.770,35

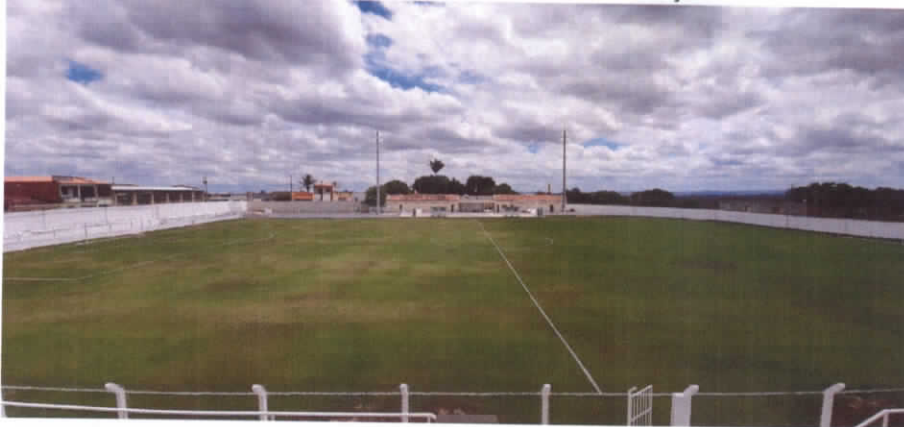
Foto 01 – Vista Geral destacando o gramado e a iluminação

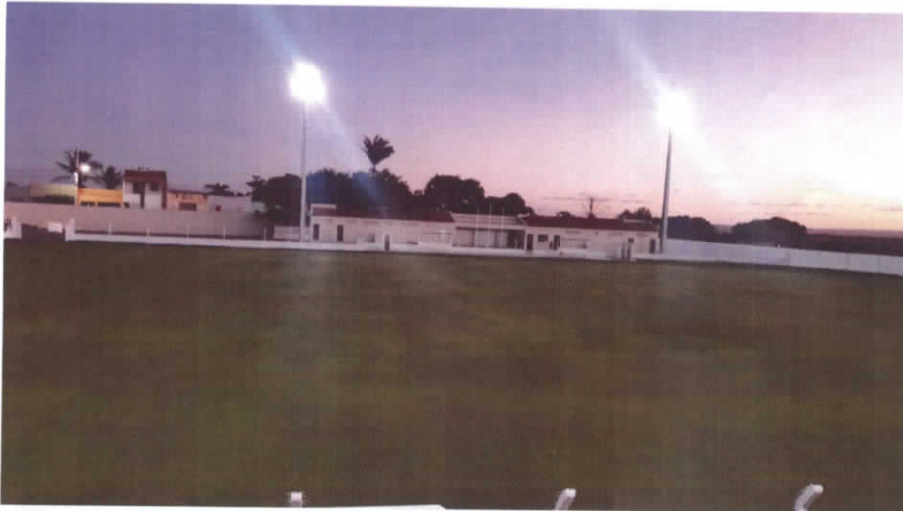
Foto 02 – Vista Geral destacando teste dos refletores

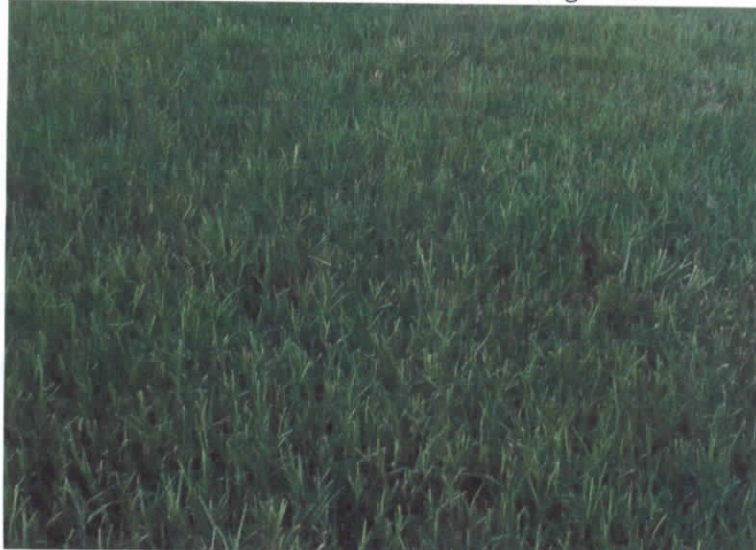
Foto 03 – Vista parcial destacando detalhe do gramado.
